# TILSTANDSRAPPORT

Jacob A Riis Vej 11A - 6760 Ribe

**LØBENUMMER:** H-24-04210-0258

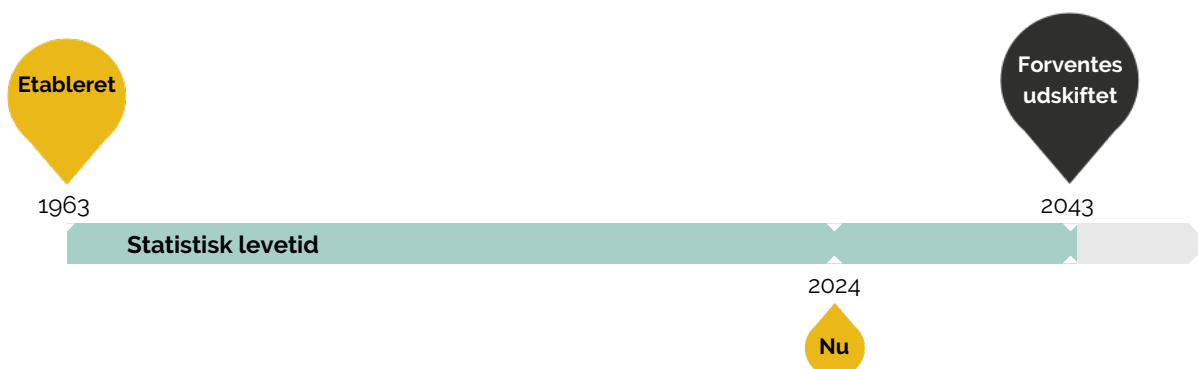
### Tagbelægning - Eternitbølgeplader med asbest

Tagbelægninger med mos og alger er ikke unormale. Bølgeeternitplader tager normalt ikke skade af dette, men ved store mængder af mos er der risiko for, at tagvandet ikke kan løbe hurtigt nok af, hvorved der via samlinger kan trække vand ind i tagkonstruktionen. Ved en eventuel afrensning af mos skal det sikres, at taget kan holde til det. En malerbehandling af eternit forlænger normalt ikke tagbelægningens levetid, men kan ændre på tagets ventilation, så det bliver for tæt.
